泉穴師神社平成大修理完成記念企画展

甦る泉穴師神社

～平成大修理のすべて～

◆泉穴師神社修理事業の概要

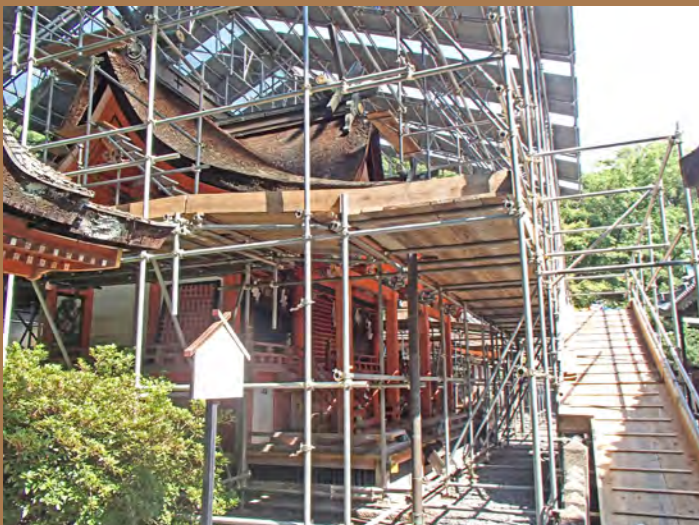
工事用の足場

工事実施にあたっては、まず建物周囲に足場・素屋根を設置しました。屋根修理では、軒先廻りの野地板の破損修理、檜皮葺き替え、屋根上の鬼板、千木、勝男木等破損部分の修理を実施しました。塗装の塗り直しでは、褪色した柱や梶股、組み物等部材について、昭和32～33年修理完了時の状態に可能な限り近い復元彩色を実施しました。本殿の板絵・扉絵については、特に屋外に面した部分で劣化が著しい状況でしたが、過去に撮影された写真等を参考に復元し、記録保存のため図面を作成しました。

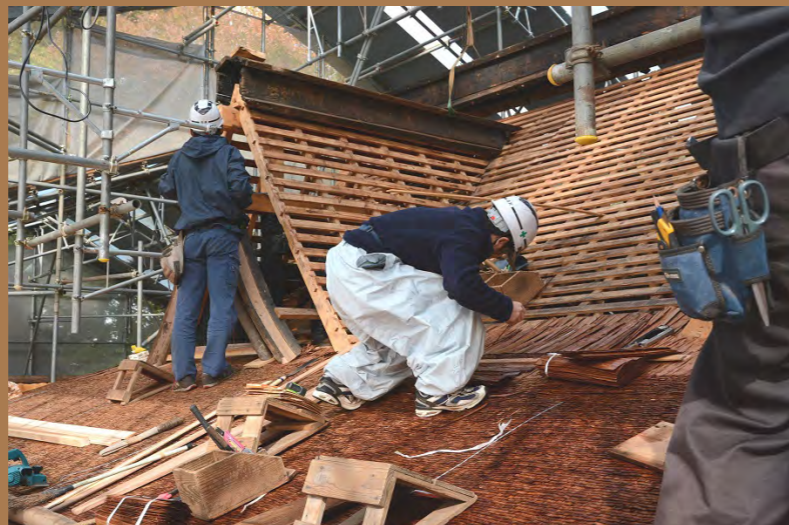
檜皮を葺く

平成の大修理では、伝統の技術がさまざまな箇所で作られました。屋根工事では檜皮(ひわだ)職人が竹釘を用い、檜皮で屋根を葺きました。社殿等の彩色では、膠(にかわ)と伝統的な顔料を中心に使用しました。木工事では、破損した部材を忠実に補修・再現しました。飾金具についても、使用できるものについては金箔を施し、取替が必要なものは忠実に再現しました。技術的に困難を極めたのは、本社本殿中央の板絵と、本殿両脇の扉絵の修復でした。剥落が激しかったこれらの絵も、技術者たちの努力により、あざやかに甦りました。

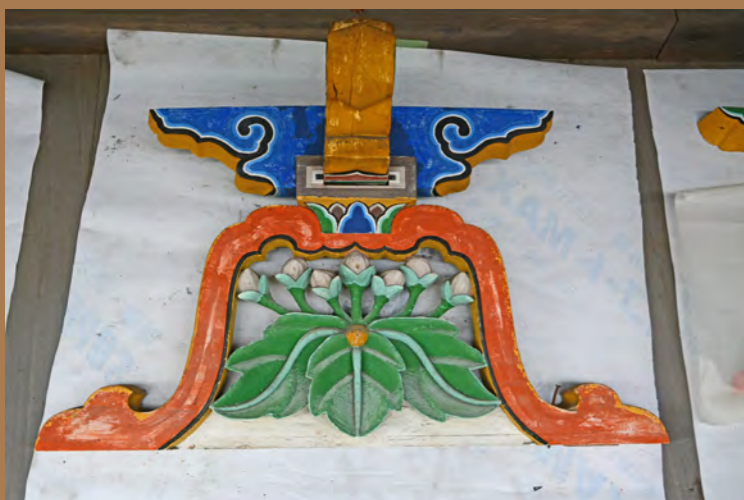
修復のため取り外された梶股

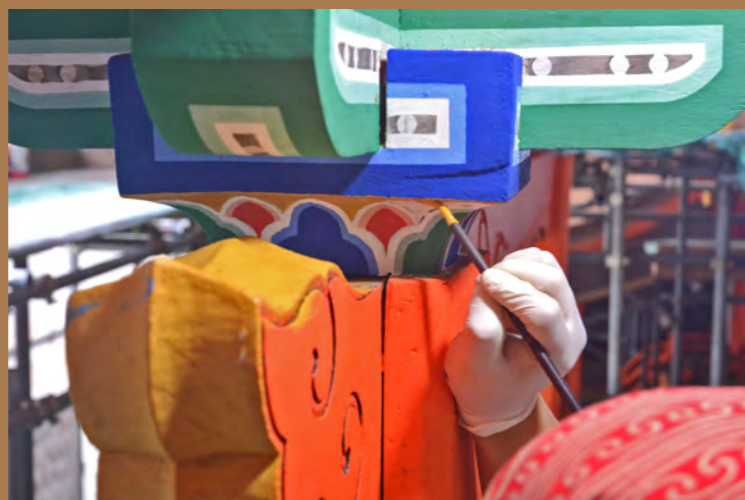
組み物部分の彩色

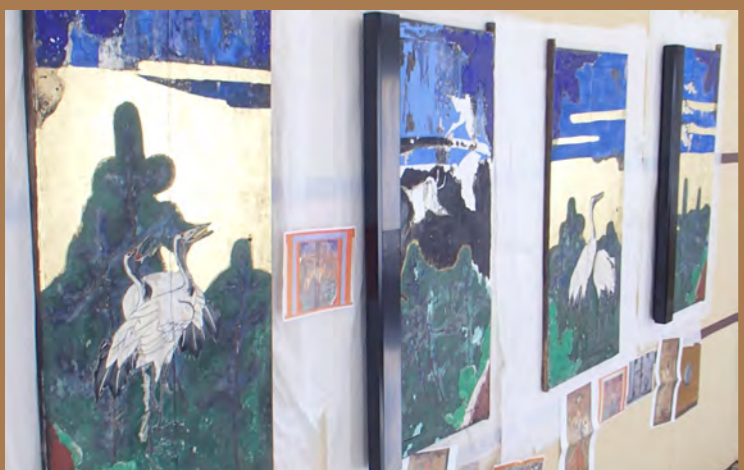
修復中の本殿扉絵

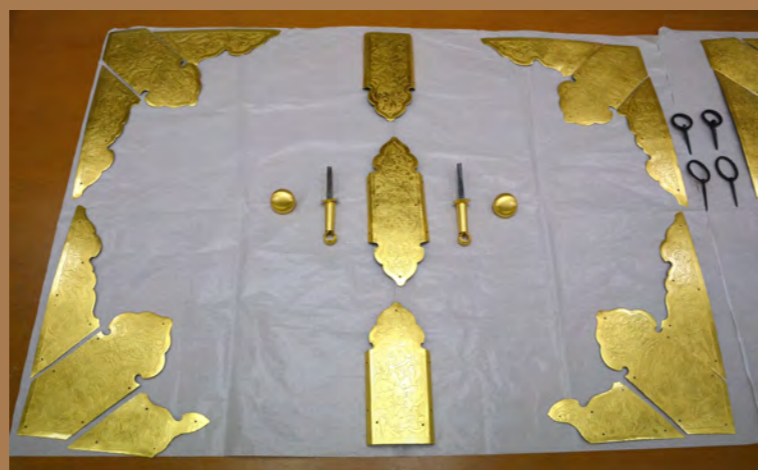
新たに箔押しした本殿扉の飾金具
